jardim do  
Acolhimento

| PROJETO | | PÓRTICO E INFORMAÇÕES TURÍSTICAS | |
| ARQUITETÔNICO | | | |

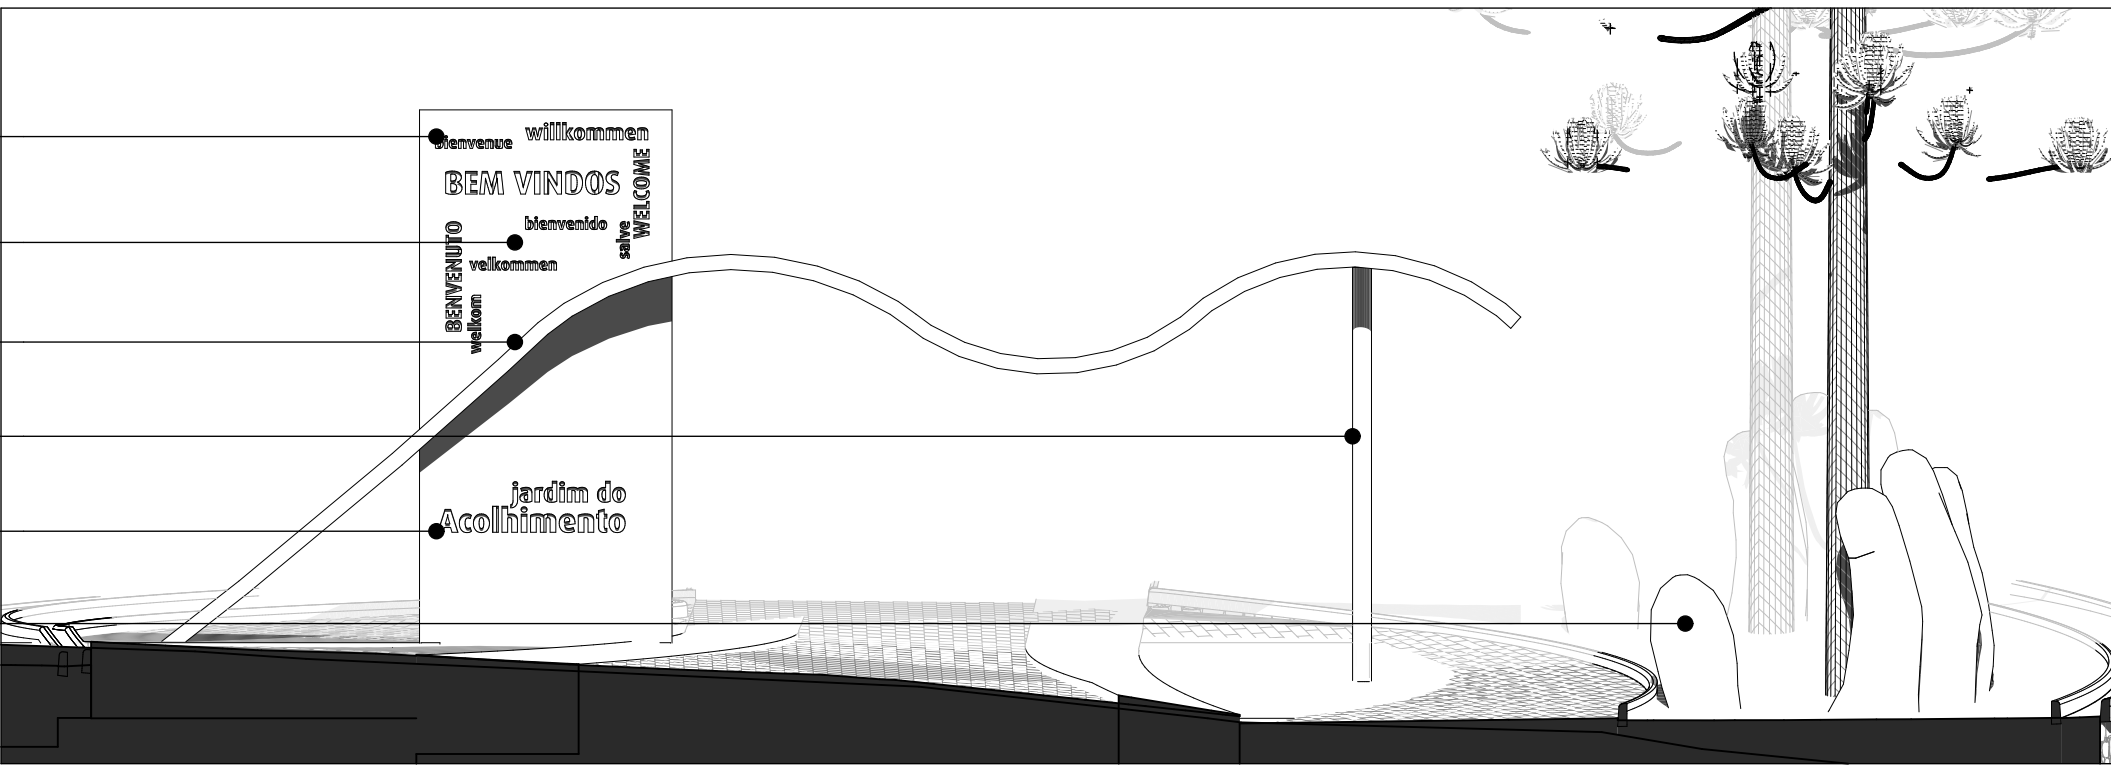
Fachada Pórtico  
1:100

'Bem-vindo' em diversos idiomas, vazados e retroiluminados

Revestimento externo: ACM cor aço corten enferrujado

Cobertura em concreto armado

Pilares inclinados em concreto armado

Logo do 'Jardim do Acolhimento', vazado e retroiluminado

Esculturas de mãos semi-enterradas

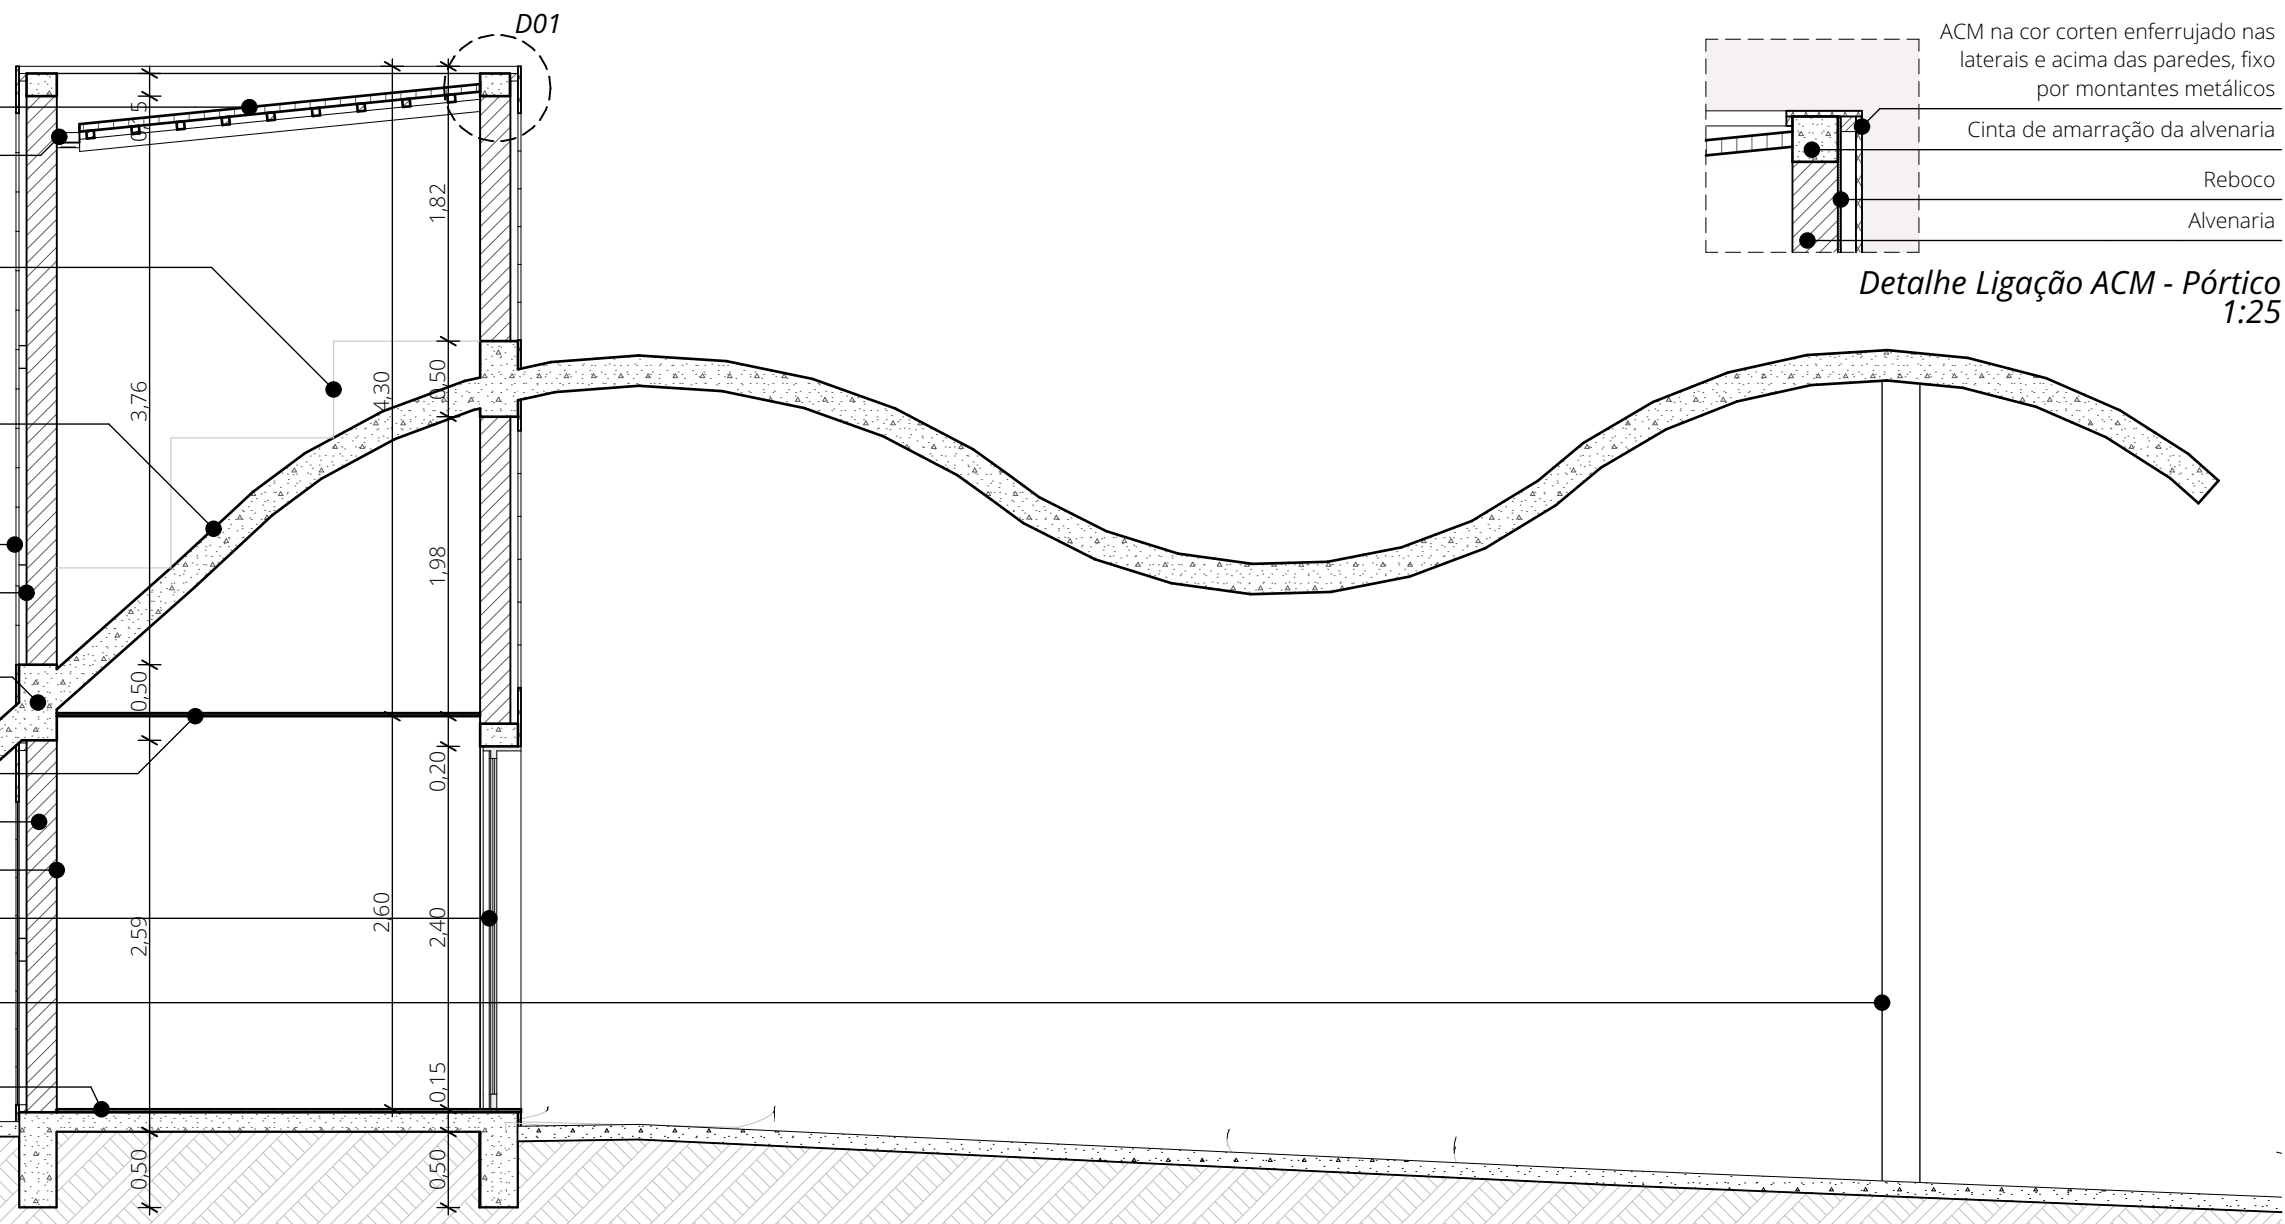
Corte AA  
1:50

Cobertura em Telha de aluzinco (i= 10%) com estrutura em madeira

Calha metálica

Enchimento de concreto para a alvenaria (ver projeto estrutural)

Cobertura curva em concreto armado impermeabilizado com 2% de inclinação lateral para escoamento das águas pluviais (ver projeto estrutural)

Revestimento externo em ACM corten 6mm, perfurado e retroiluminado, fixo às paredes por montantes metálicos

Reboco na parte externa

Estrutura em concreto armado (ver projeto estrutural)

Forro em Gesso com pintura branca

Parede em Alvenaria

Massa corrida com pintura branca

Esquadria em alumínio preto

Pilares inclinados em concreto armado (ver projeto estrutural)

Piso em Porcelanato 80x80cm, cinza claro
